## **BOLETÍN N° 30 COMPAÑÍA MAGNA IZHE INDUSTRIAL**

<b>EMPRESA</b>	: Haco Industrial Ltda.
<b>GIRO</b>	: Fabricación de Maquinaria
<b>UBICACIÓN</b>	: Camino A Melipilla 1880 (Km 21,5) F: 8111458
<b>SUPERVISOR TECNICO</b>	: Juan Segarra
<b>SOLDADOR</b>	: Eduardo Montesco
<b>MAQUINA</b>	: Guillotina
<b>PROBLEMA</b>	: Cuchilla partida y picada.
<b>PRODUCTO USADO</b>	: Soldadura Magna 303 en 3/32" y Magna 480 en 3/32"
<b>ASESOR MAGNA</b>	: Enrique Pinto

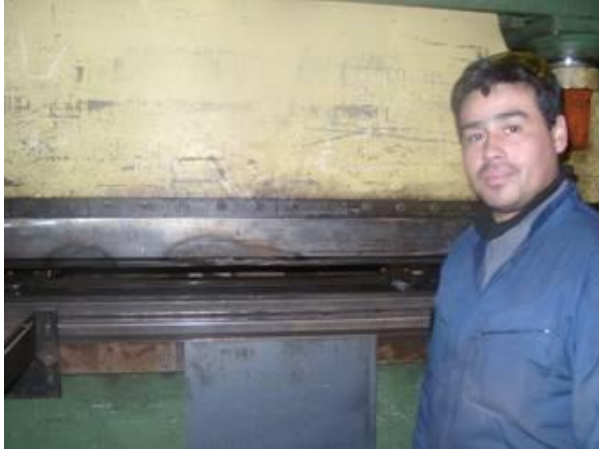
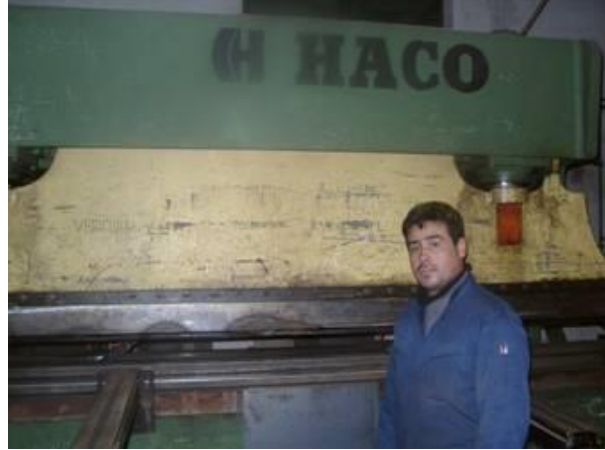
Las dimensiones de la cuchilla son 3 metros de largo, 15 cm de alto y 2,5 cm de ancho. Los daños de la cuchilla son desgaste por roce, picadura de distintos calibres, pandeo y quebrada. Todos estos defectos impiden un uso eficiente de la guillotina, limitan el tamaño de los trabajos, el valor de una cuchilla nueva es de \$ 2.000.000 y no hay en el mercado para entrega inmediata.

Se sugirió utilizar Magna 303 para unir y rellenar las picaduras profundas, ya que resiste hasta 185.000 PSI a la tracción con un 35% de elasticidad, no se socava y cuando solidifica no contrae. Y para las zonas de corte se sugirió Magna 480 por ser un electrodo cuyo aporte tiene el mismo coeficiente de dilatación y contracción que el acero SKD-11, con una dureza entre 57 y 59 Rockwell C, resiste impacto, abrasión y puede trabajar a altas temperaturas.

Para asegurar un buen resultado se enderezó la cuchilla, se biseló en forma de "X" las partes a unir, se eliminaron todos los restos de metal fatigado y los cantos filudos.

Luego con llama se calentó a 200°C y manteniendo la Temperatura se aplicó Magna 303, luego con Magna 480 se cubrió todas las zonas de impacto y se rectificó con galleta.
