## **BOLETÍN N° 32 COMPAÑÍA MAGNA IZHE INDUSTRIAL**

**EMPRESA:** ENAP MAGALLANES

**MAQUINA:** COMPRESOR FRICK DAU - - 2 OBSESION

**PROBLEMA:** TAPAS CON CARAS SOCAVADAS

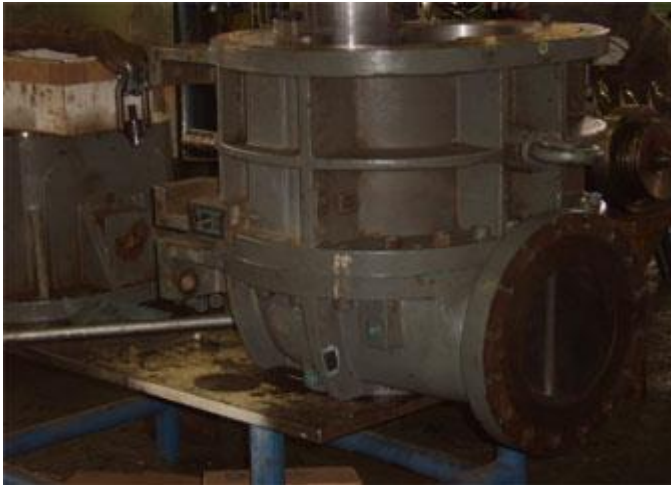
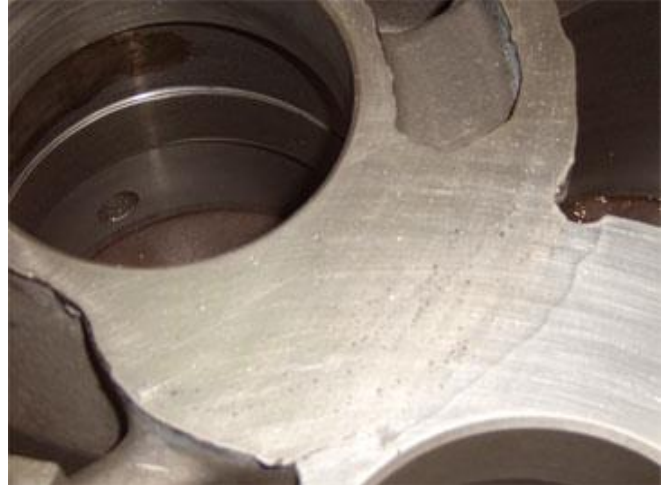
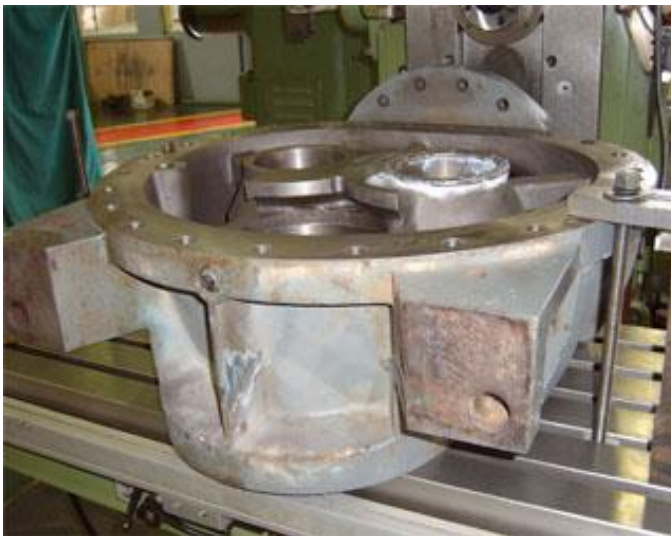
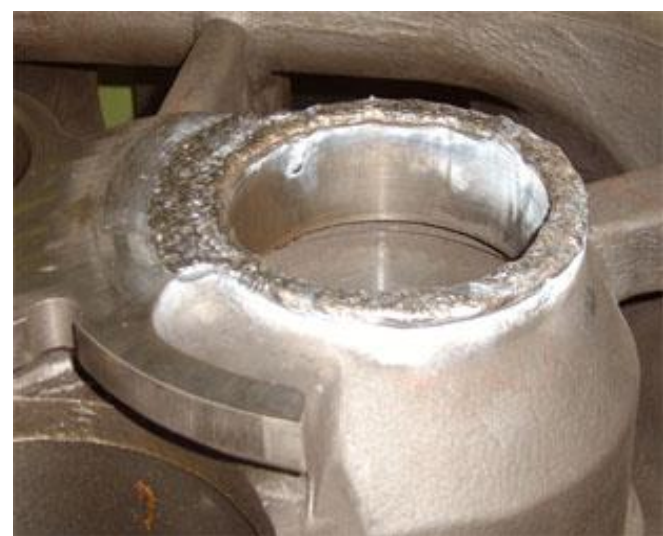
**Análisis del problema:** El compresor es de hierro fundido, por esto se deben tomar todas las precauciones , ya que el hierro fundido es rígido duro poroso, suele rajarse entre diferenciales de temperatura, es difícil de soldar y la soldadura normalmente no es mecanizable por su alto contenido de carbón.

**Comentarios:** Se preparó la tapa del compresor con una buena limpieza y sin elevar la temperatura se procedió a recuperar las zonas socavadas con Magna 770 en 1/8. Para minimizar los riesgos de fisuras y poros, el procedimiento a seguir es aportar un cordón en línea recta como base de Magna 770 e inmediatamente repasarlo dibujando un ocho, los cordones de Magna 770 deben ser cortos (máximo una pulgada de largo) realizar los aportes de soldadura en zonas cuya temperatura no superen los 50°C.

Luego se mecanizó para dar las medidas deseadas y la recuperación de la tapa fue todo un éxito.
