## BOLETÍN N° 32 - IZHE INDUSTRIAL

**EMPRESA** : Enap Magallanes  
**GIRO** : Producción, Elaboración, Prospección y Comercialización de Hidrocarburos  
**UBICACIÓN** : MAESTRANZA TRES PUENTES PUNTAARENAS  
**SUPERVISOR TÉCNICO** : WASHINGTON MORALES  
**JEFE DE MECANIZACIÓN** : LUIS SEGOVIA  
**MAQUINA** : COMPRESOR FRICK DAU -- 2 OBSESION  
**PROBLEMA** : TAPAS CON CARAS SOCAVADAS  
**PRODUCTO USADO** : SOLDADURA MAGNA 770 EN 1/8"

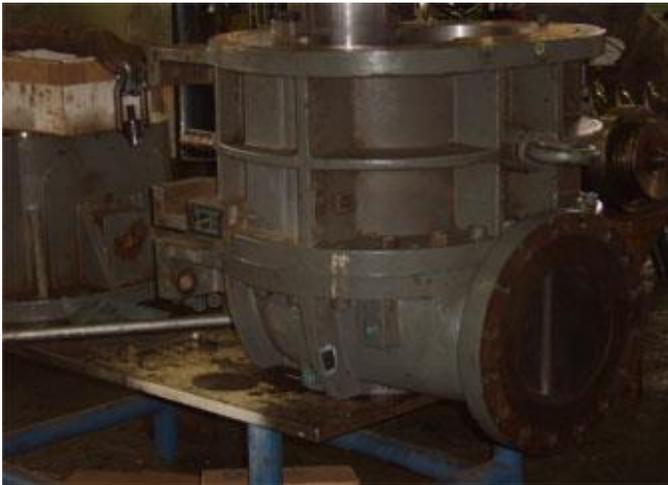
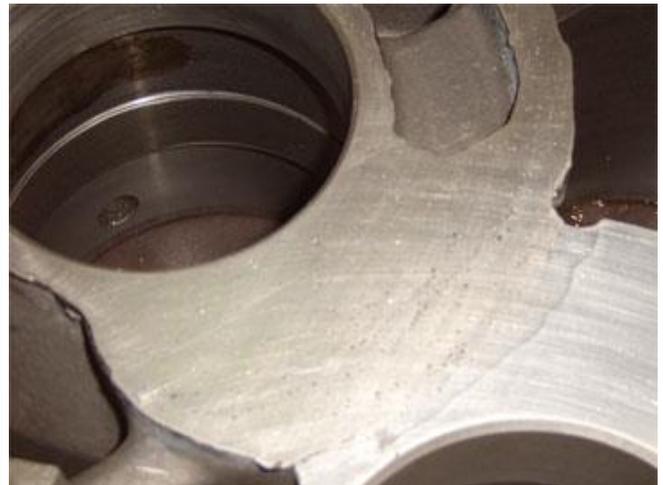
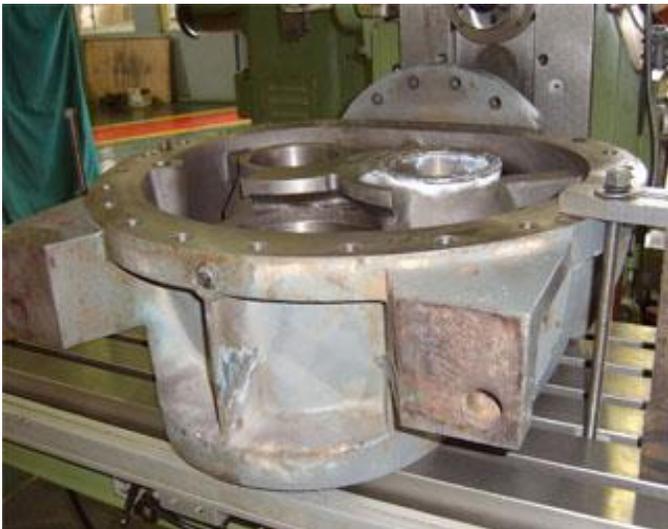
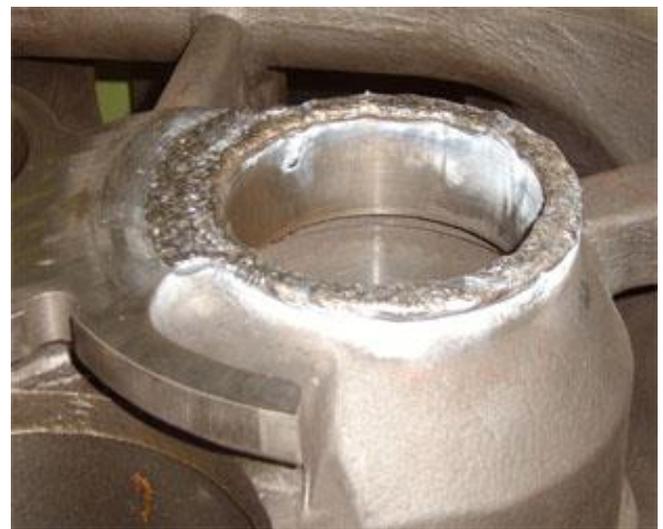
El compresor es de hierro fundido, por esto se deben tomar todas las precauciones, ya que el hierro fundido es rígido duro poroso, suele rajarse entre diferenciales de temperatura, es difícil de soldar y la soldadura normalmente no es mecanizable por su alto contenido de carbón.

Para realizar una reparación exitosa, se deben compensar las debilidades del hierro fundido con una soldadura muy elástica, que no absorba el carbón, preparar el metal base con una buena limpieza eliminando todo material fatigado y lo más importante son las personas que realizan el trabajo. Las personas de mantenimiento de Enap Magallanes, decidieron realizar la reparación con soldadura Magna 770, por sus características y la confianza adquirida en sus experiencias anteriores con Magna.

Se preparó la tapa del compresor con una buena limpieza y sin elevar la temperatura se procedió a recuperar las zonas socavadas con Magna 770 en 1/8. Para minimizar los riesgos de fisuras y poros, el procedimiento a seguir es aportar un cordón en línea recta como base de Magna 770 e inmediatamente repararlo dibujando un ocho, los cordones de Magna 770 deben ser cortos (máximo una pulgada de largo) realizar los aportes de soldadura en zonas cuya temperatura no superen los 50°C.

Luego se mecanizó para dar las medidas deseadas y la recuperación de la tapa fue todo un éxito.
