# BOLETIN COMPAÑÍA MAGNA-IZHE INDUSTRIAL LTDA.

## BOLETIN N° 18.

<b>Empresa</b>	<b>: Gerdau Aza.</b>
<b>Planta</b>	<b>: Colina.</b>
<b>Maquina</b>	<b>: Horno de Fundición.</b>
<b>Líder Técnico</b>	<b>: Ismael Jara.</b>
<b>Problema</b>	<b>: Lubricación de Polines de puerta superior.</b>
<b>Producto usado</b>	<b>: Omega 33.</b>
<b>Asesor Magna</b>	<b>: Leonardo Haichelis.</b>

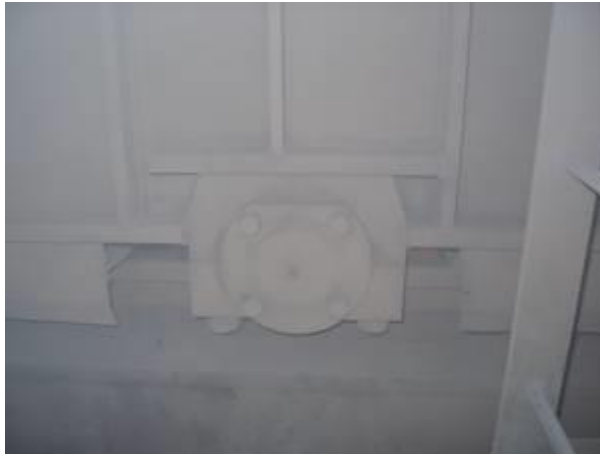
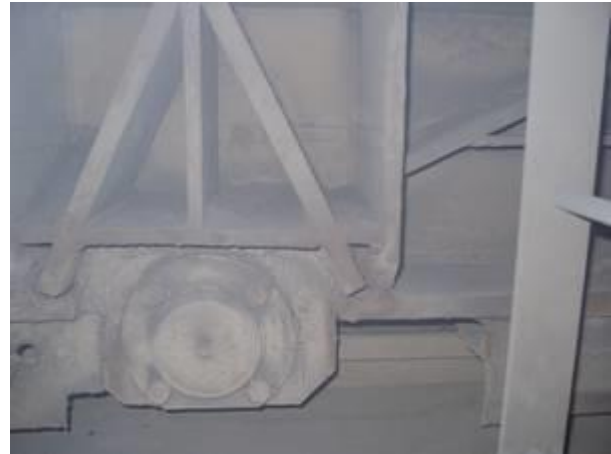
La puerta del horno permanece cerrada 50 minutos por hora, variando la temperatura en los polines entre 180°C Y 250°C. Esta situación causa goteo de la grasa, obligando a lubricar cada 6 días y aumenta los costos operacionales por riesgo de accidentes laborales, contaminación ambiental, tiempos de paralización, consumo excesivo de energía, desgaste de piezas y rotura prematura de los polines.

Los técnicos de Gerdau Aza Estudiaron la situación, midieron, identificaron el problema y siguiendo sus principios de mejoramiento continuo aplicaron la grasa Magna "Omega 33." Esta solución alargó el periodo de lubricación de 6 días a 60 días, bajando los costos operacionales y cumplió con el objetivo de mejorar los procesos.

Omega 33 es una grasa multipropósito para altas temperaturas, sin punto de goteo, de gran agarre capilar, fabrica una barrera a las temperaturas superiores a 315°C, disipa temperatura, nunca es abrasiva y es conductora eléctrica.
