## **BOLETÍN N° 30 - IZHE INDUSTRIAL**

| <b>MAQUINA</b> | : Guillotina |
| <b>PROBLEMA</b> | : Cuchilla partida y picada. |

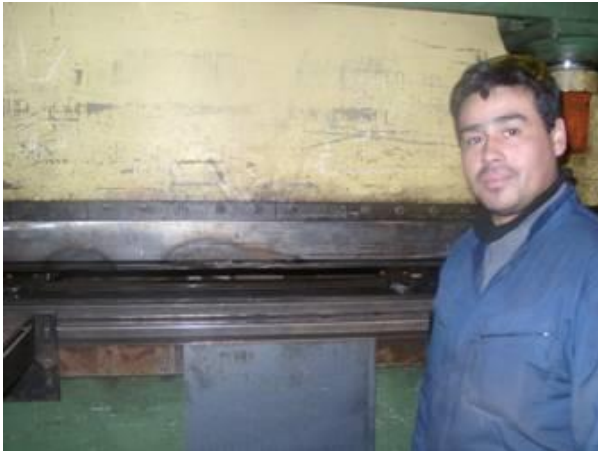
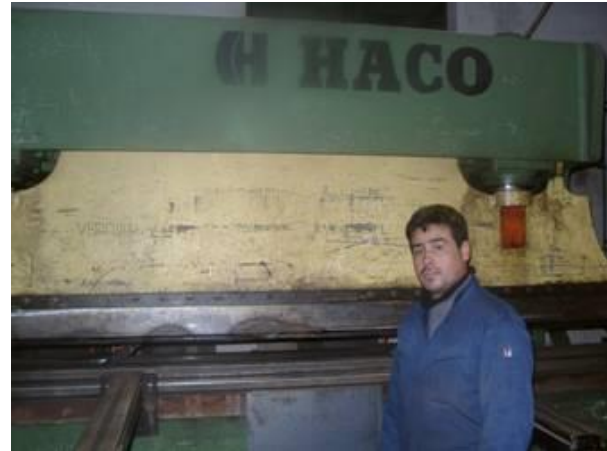
Las dimensiones de la cuchilla son 3 metros de largo, 15 cm de alto y 2,5 cm de ancho. Los daños de la cuchilla son desgaste por roce, picadura de distintos calibres, pandeo y quebrada. Todos estos defectos impiden un uso eficiente de la guillotina, limitan el tamaño de los trabajos, el valor de una cuchilla nueva es de \$ 2.000.000 y no hay en el mercado para entrega inmediata.

Se sugirió utilizar Magna 303 para unir y rellenar las picaduras profundas, ya que resiste hasta 185.000 PSI a la tracción con un 35% de elasticidad, no se socava y cuando solidifica no contrae. Y para las zonas de corte se sugirió Magna 480 por ser un electrodo cuyo aporte tiene el mismo coeficiente de dilatación y contracción que el acero SKD-11, con una dureza entre 57 y 59 Rockwell C, resiste impacto, abrasión y puede trabajar a altas temperaturas.

Para asegurar un buen resultado se enderezó la cuchilla, se biseló en forma de "X" las partes a unir, se eliminaron todos los restos de metal fatigado y los cantos filudos.

Luego con llama se calentó a 200°C y manteniendo la Temperatura se aplicó Magna 303, luego con Magna 480 se cubrió todas las zonas de impacto y se rectificó con galleta.
